Etude du frêne remarquable de Saint Vincent de Barbeyrargues

Nous avons été contacté par la Mairie de Saint Vincent de Barbeyrargues pour une intervention sur le grand frêne du village. La demande était une étude de l'état mécanique de ce vieil arbre suite à plusieurs casses de petites branches, ainsi qu'une suppression du bois mort et une taille d'adaptation pour le gabarit routier. L'intervention a eu lieu le 07 mai 2021.

Fiche synthétique de suivi	
Date : 07/05/2021	Techniciens Arboristes: Sophie Valat (Sophie Elagage)/Guillaume Patry (Arbovar)
Station Ville : St Vincent de Barbeyrargues Client : Mairie Téléphone : Mail :	L' arbre : <i>Fraxinus excelsior</i> (Frêne commun)
Description Hauteur : 17 m Stade de développement : mature Pédologie : bitume et sol naturel Forme: semi-libre (ancienne tête de chat délaissé depuis 19 ans) Remarques :	Diamètre : 115 cm
Echelle DIA (voir annexe) : Etat Physiologique : A Etat mécanique : C	Durée de maintien : 15 ans et +
Observations (détails dans la suite de l'étude) -Présence de <u>polypore</u> hérissé sur tronc et charpentières -Dégradation du tronc avec un bourrelet adaptatif peu actif. -Cavités et nécroses importantes sur les charpenti

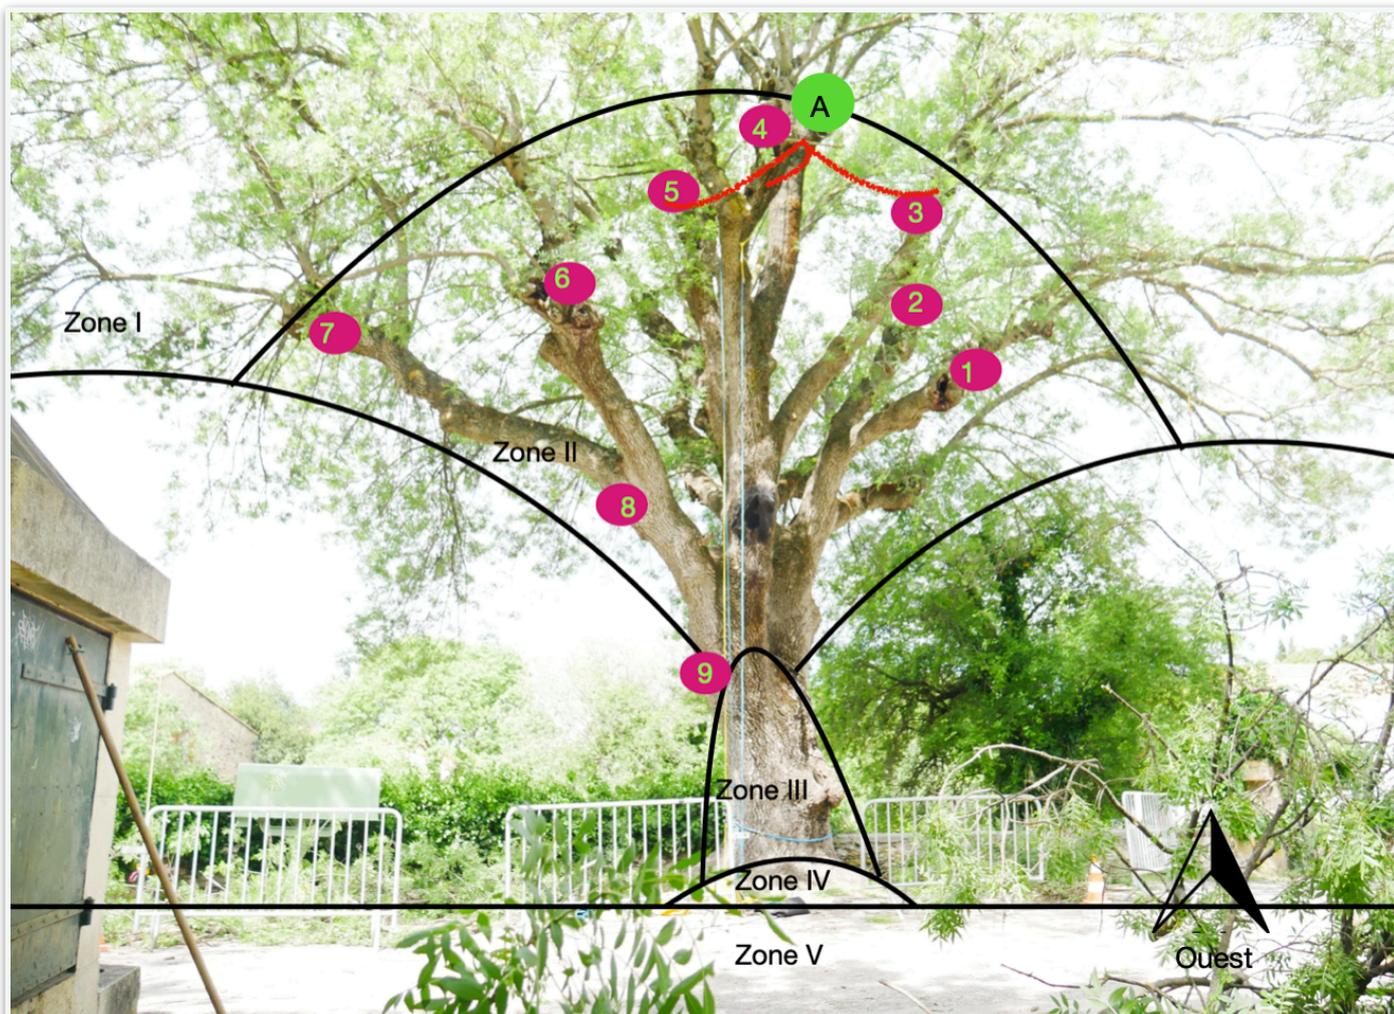
Identification des cavités

sur la chaussée et suggestion de pose de haubans sur l'axe

Zone	Synthèses des Préconisations
I les branches	Taille d'entretien en forme semi-libre
II. Les charpentieres	Haubanage préventif des axes 3, 4 et 5 et suivi des symptômes sur l'ensemble des axes dans 2 ans
III Le Tronc	Suivi des symptômes dans 2 ans
V Les Racines	Découpe du bitume+Mulching et bordure en bois

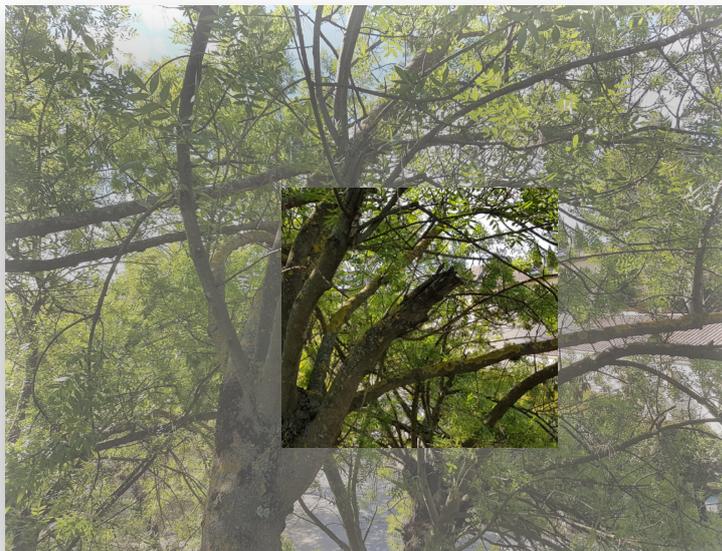
Etat mécanique : nombreuse anciennes rupture de branches vivantes (5cm de diamètre environ, rupture franche)

Rupture franche de branches de faible diamètre dans le houppier

Préconisation de travaux : taille d'entretien en forme semi-libre.

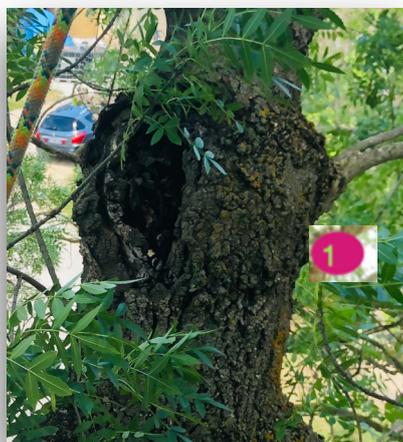
Bourrelet adaptatif actif autour d'une cavité ouverte (N°1)

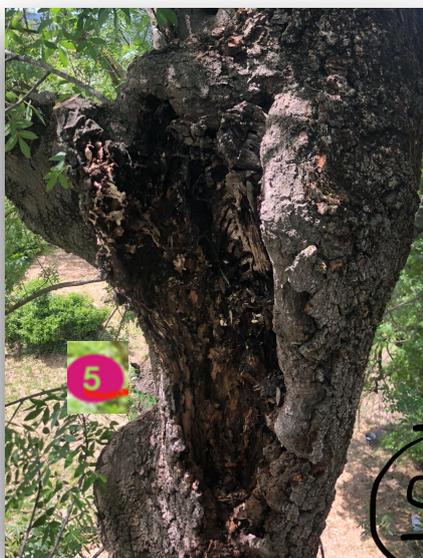
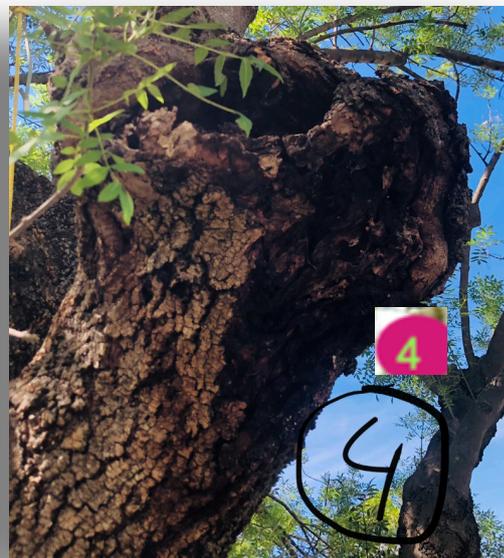
Présence de polypore hérissé (fructifications sèches)

Bourrelet partiellement actif, nécrose et fructification de polypore hérissé importantes (N° 4 et 5)

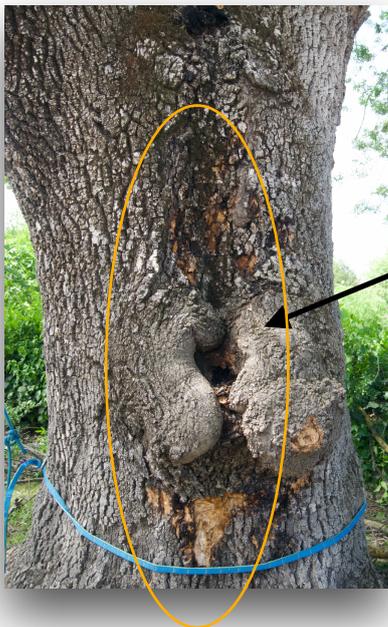
- **Nord Est** : Nécrose de 30cm de largeur sur 1m50 de long

Sonorité grave signe de cavité autour de la dégradation

Excroissance autour de la cavité basse

Vue du tronc côté Nord est :
Cavité en formation, mort des tissus
et dégradation importante par le
polypore hérissé.

- Préconisation de travaux : suivi

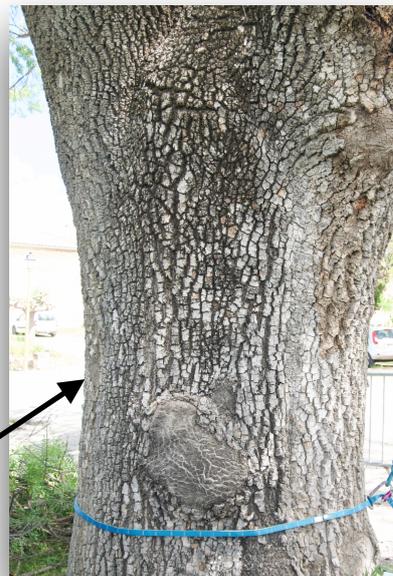
Croissance accrue et bourrelet d'adaptation

Sonorité mate (tronc plein)

Perçage à 1m70 juste à l'opposé de la cavité = 22cm de bois sain

Vue du tronc côté sud
ouest : bourrelets adaptatifs et Paroi
résiduelle satisfaisante

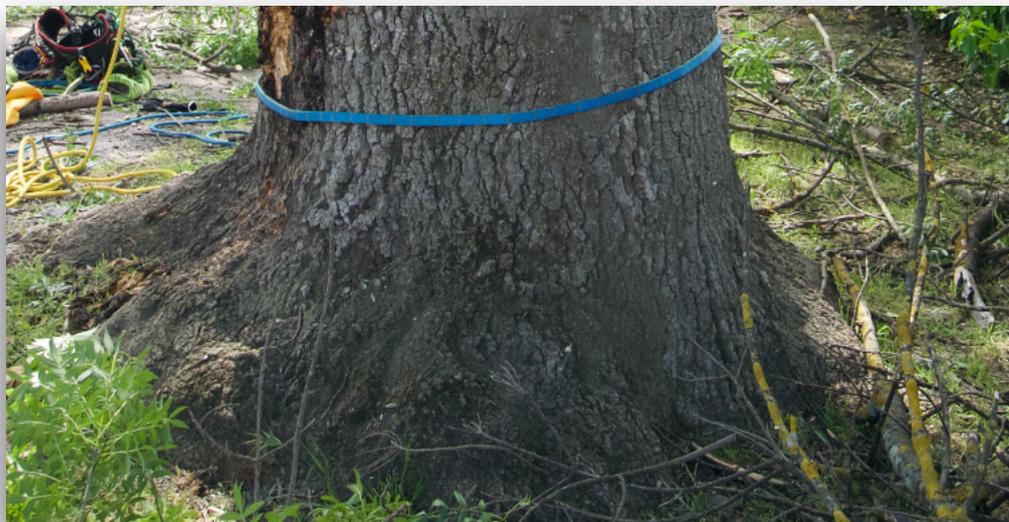
Empatement important et contreforts racinaires visibles. Plaies superficielles au niveau des contreforts.

Préconisation de travaux : découpe du bitume et recouvrement du sol avec du mulch.
Installation d'une bordure en bois pour empêcher le stationnement des voitures.
