*St Vincent de Barbeyrargues*

Plan  
de mise en Accessibilité  
de la Voirie et des Espaces  
publics  
PAVE

# DIAGNOSTIC D'ACCESSIBILITE

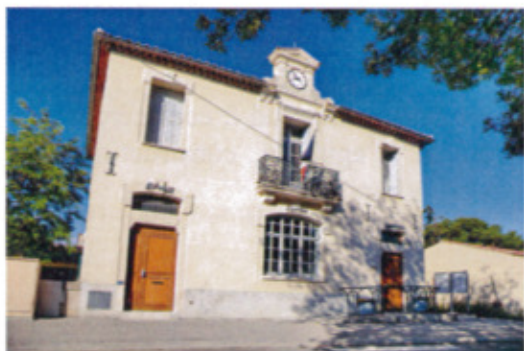
- Mairie – 88 Rue des Ecoles

La Mairie est un bâtiment R+1.

L'entrée est accessible par une rampe d'accès conforme, mais qui n'est pas signalée

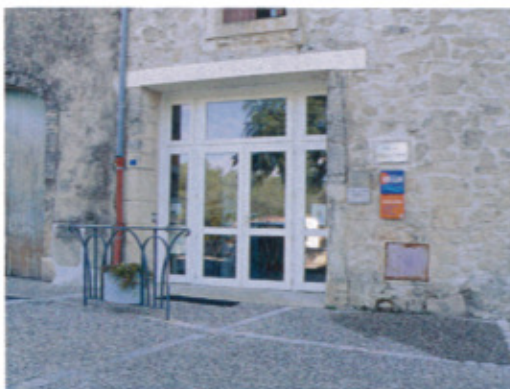
- Maison Eugénie Dubois – 70 Avenue des Cévennes

La Maison Eugénie Dubois comprend la bibliothèque et un local loué à une ostéopathe, les deux étant desservis dans les mêmes conditions.

La porte donnant sur la rue est aux normes (140 cm). Le seuil présente une pente inférieure à 5%.

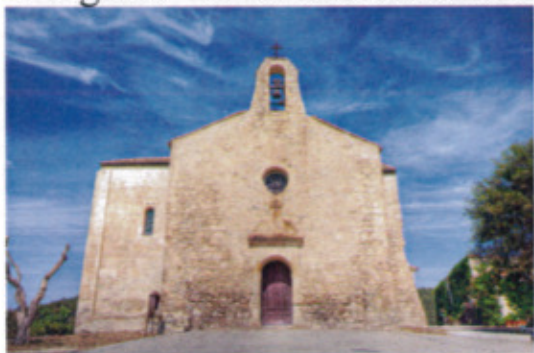
- Eglise – Place de l'Ancien Prieuré

L'église est en RDC. Elle présente un seuil de 10 cm à l'extérieur et 20 cm à l'intérieur.

Elle est inaccessible aux PMR sans aménagements.

NB : il sera rappelé dans le chapitre cheminements que la pente de Rue de l'Eglise est très importante.

- L'église de la Commune est inscrite à l'inventaire des **Monuments Historiques**, d'où la nécessaire consultation du Service Départemental de l'Architecture et du Patrimoine, juge de l'opportunité de certains aménagements.
- L'**ancienneté** des bâtiments publics comme l'Eglise, la Mairie, la Maison Eugénie Dubois sont des bâtiments datant d'un à dix siècles. D'une part, il sera probablement constaté des impossibilités techniques, d'autre part, en cas de possibilité technique, l'impact économique du coût des travaux pourra être excessif.

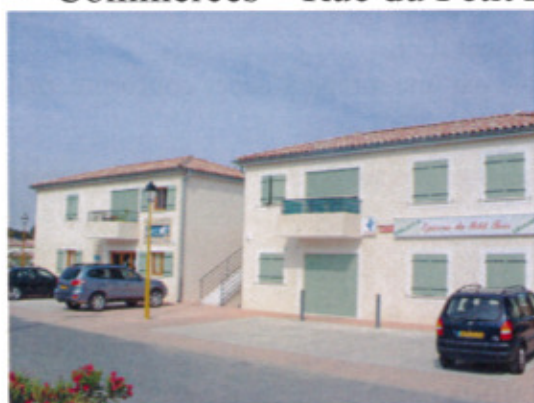
- Commerces – Rue du Petit Bois

La Résidence du Petit Bois comprend 2 commerces en RDC identiques. Il s'agit de constructions récentes dont l'accès est normalisé.

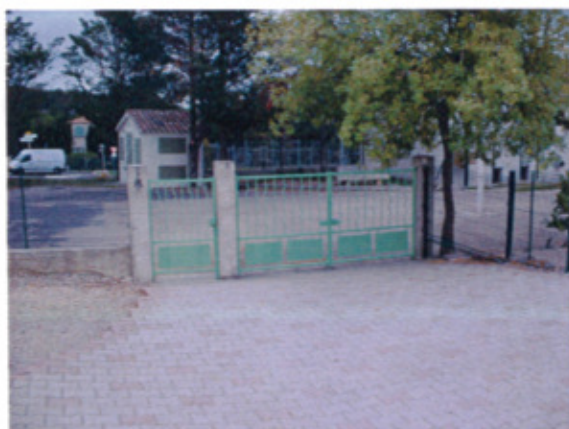
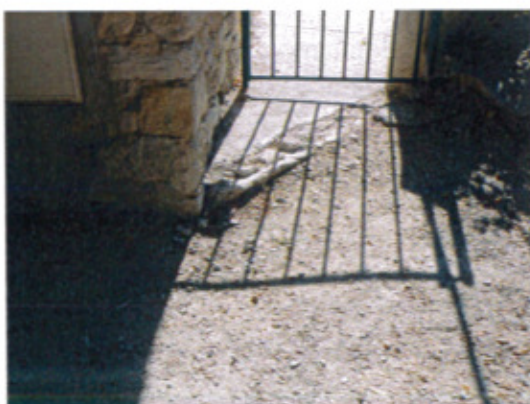
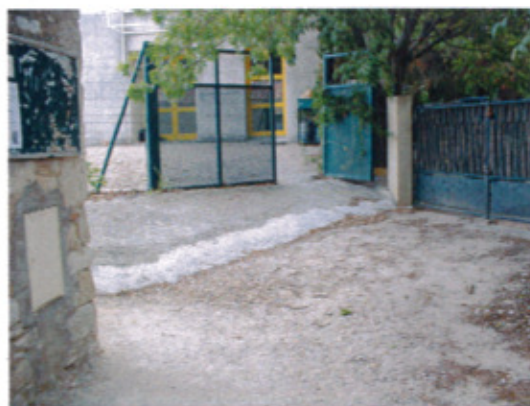
- Ecole – 80 Rue des Ecoles

Le portail d'entrée principale des primaires est accessible (pente de la rue inférieure à 5%)

L'accès à la maternelle se fait par un portillon trop étroit ( 85cm) dont le seuil est chaotique.

Le portail d'accès à la cour de la cantine a une pente non conforme ( 12,7%).

→ artère N°2 – impasse Noël Galibert : Le sol est plat mais en tout-venant et avant le portail il y a une pente non conforme (12,7%) mais qui peut être contournée à condition de remplacer le portillon par un plus large (83cm), il faut casser 60 cm de mur et remplacer le portillon.

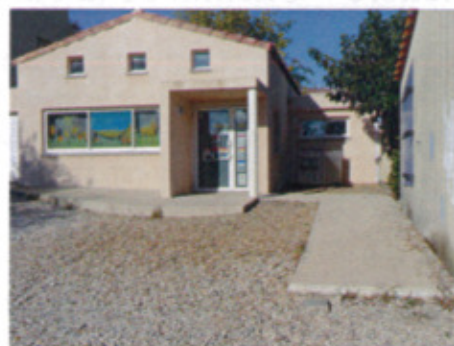
- Local Jeunes – Place aux Jeunes

Le local jeunes, de plain pied, est accessible aux PMR par une rampe qui est cassée et présente un ressaut de plus de 5 cm.

| Désignation | PU | Qté | Prix | Aléas % | Montant |
|---|---|---|---|---|---|
| reprise de la pente des Salle polyvalente et local jeunes | 130 | 4 | 520 | 10 | 572,00 € |

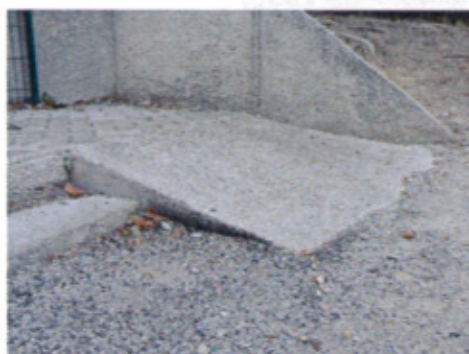
- Salle Polyvalente – Place aux Jeunes

La salle polyvalente est une salle de motricité de l'école et est utilisée en soirée par les associations. Elle est accessible par une rampe qui n'est pas aux normes (trop de pente : 21%). La porte d'entrée est normalisée.

→ artère N°1 – Desserte Place aux Jeunes : La chaîne de l'école empêche le passage des piétons et le sol est chaotique, mais tout le reste est plat. La rampe d'accès à la salle polyvalente a trop de pente (21%).

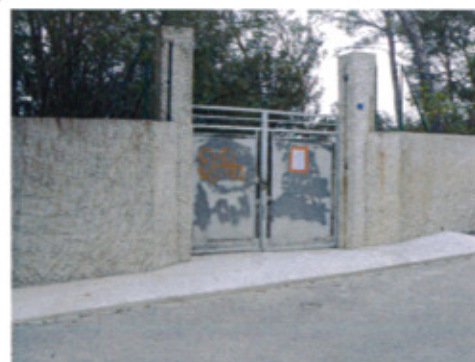
- Jardin du Poulaillou – Chemin du Poulaillou

Le Jardin du Poulaillou n'est pas accessible en raison d'un trottoir non conforme en largeur. La pente du Chemin du Poulaillou est naturellement élevée et le Jardin lui-même est inaccessible aux PMR en raison de sa topographie et de la préservation de son caractère naturel (il s'agit au POS d'un espace boisé classé).

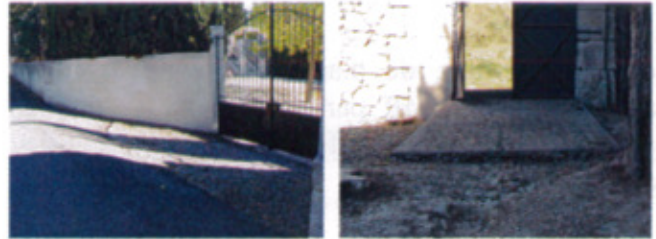
- Cimetière – Chemin de la Faïsse

Le nouveau cimetière n'est pas accessible en raison du dénivelé à l'entrée et le vieux cimetière a une entrée dont le sol est chahuté et présente un ressaut non conforme.

→ Chemin de la Faïsse **enjeux forts** : prévoir un cheminement au sol, l'accès au cimetière nécessite la reprise du mur pour y créer une rampe, il faut faire un bateau au croisement avec la Rte d'Assas,

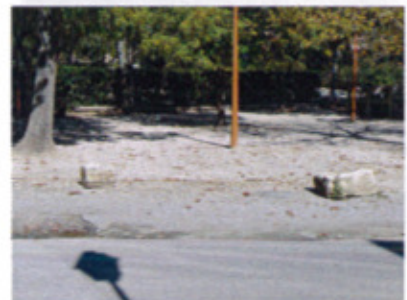
- Tennis – Rue du Petit Bois

Il existe une friche d'un ancien tennis qui ne peut être utilisée dans l'état.

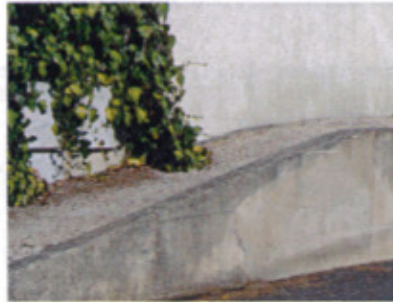
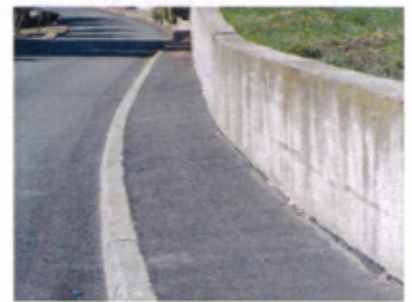
→ Partie basse : Le trottoir a une largeur suffisante (140cm), mais un revêtement en gravillons ; Au N° 260 la pente est excessive (10 %), puis le long du tennis le trottoir est trop étroit (90 cm).

A noter que les bacs à fleurs empiètent sur la largeur du trottoir, celle-ci demeure cependant supérieure à 140cm.

→ Partie basse : reprendre le revêtement du trottoir, la pente pourrait être étalée jusqu'à l'entrée du N°310.

Le trottoir le long du tennis peut être élargi lors d'aménagement éventuel du vieux tennis.

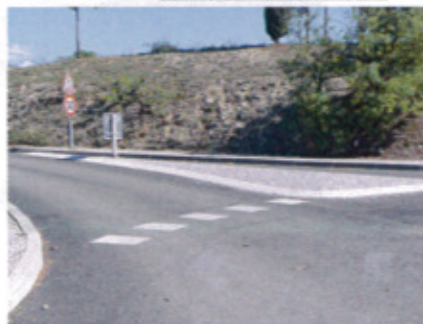
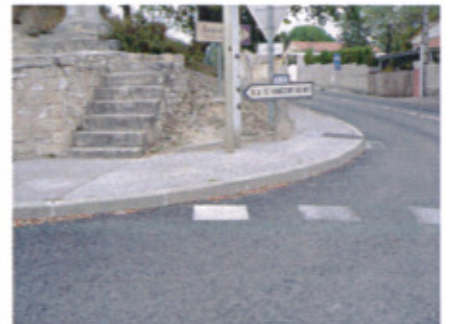
→ Rond Point dans le sens des aiguilles d'une montre : le bateau ne permet pas de traverser la Rue du Petit Bois et pas de bateaux pour remonter vers la Route de Prades. Les trottoirs sont suffisamment larges mais le sol est dégradé.

→ Rond point : refaire les passages piétons et les bateaux avec bandes d'éveil de vigilance. Prévoir un bateau et un passage pour accéder à la partie haute. Reprendre le revêtement.

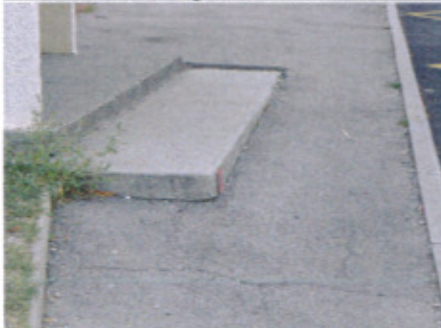
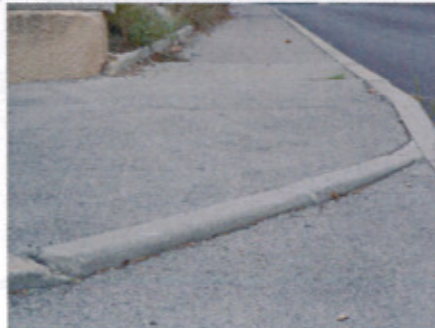
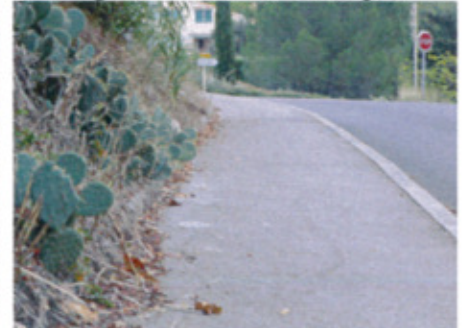
→ Partie haute : le panneau ancien rétrécit excessivement le trottoir et idem pour une marche au niveau l'abri bus. Après la sortie du lotissement Le Puech, on trouve un ressaut de 5 cm, enfin présence de figuiers de barbarie empiétant sur le trottoir. Dans l'ensemble le trottoir a la bonne largeur et est de bonne qualité.

→ Partie haute : **en jeu modéré** supprimer le panneau ancien  
**enjeux faibles** reprendre le bateau sortie du Puech.  
Installer un panneau signalant l'accès à l'esplanade.

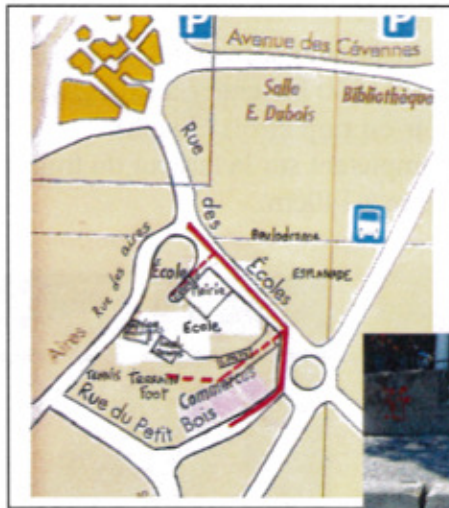
- **Cheminement N° 2** : Rue du Petit Bois et Rue des Ecoles depuis les commerces jusqu'à la Rue des Aires. Cette portion comprend les commerces, un terrain de tennis, le terrain de foot, la Salle Polyvalente, le Local Jeunes, l'Ecole, la Mairie, L'esplanade et le Boulodrome. C'est dans le vieux village le cheminement le plus fréquenté.

→ cheminement principal : le trottoir a une pente excessive (8,5%) de part et d'autre de la Place aux Jeunes, puis l'accès au trottoir est gêné par un poteau et peu visible en raison des voitures stationnées et de l'absence de signalisation. Les voitures empiètent sur le trottoir, dont la largeur est insuffisante (110cm). Ensuite, il n'existe plus de cheminement depuis la Mairie jusqu'à la Rue des Aires.

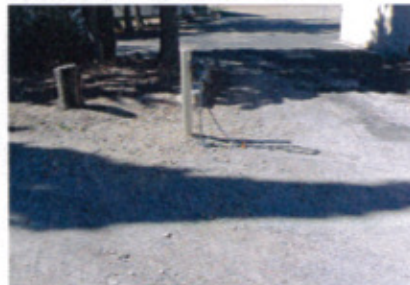
→ artère N°1 - desserte de l'école et autres services : La chaîne de l'école empêche le passage des piétons et le sol est chaotique, mais plat.

| Désignation | PU | Qté | Prix | Aléas % | Montant |
|---|---|---|---|---|---|
| remplacement du système de fermeture | 1500 | 1 | 1500 | 10 | 1 650,00 € |

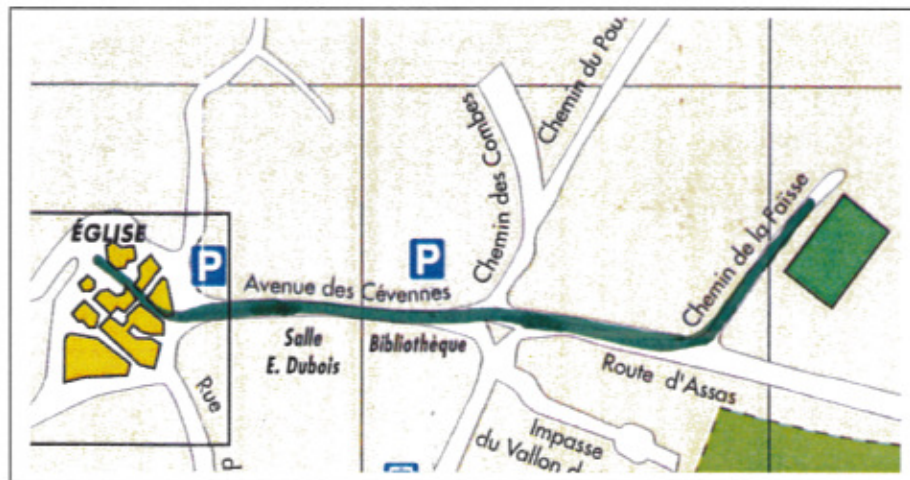
- Cheminement N°3 : Depuis le cimetière vers Avenue des Cévennes et Rue de l'Eglise.

Le nouveau cimetière n'est pas accessible en raison du dénivelé à l'entrée et le vieux cimetière a une entrée dont le sol est chahuté et présente un ressaut non conforme. Le Chemin de la Faïsse est accessible, le cheminement est à baliser. Le trottoir de la Rte d'Assas est suffisamment large et en bon état.

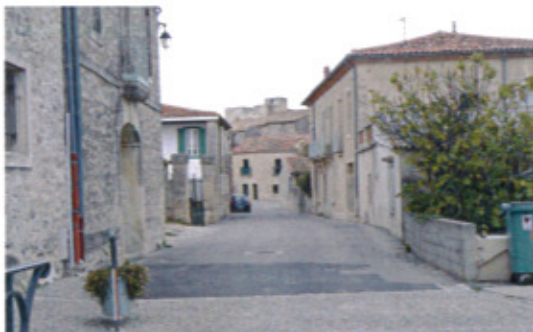
L'avenue des Cévennes est plate mais aucun cheminement n'est signalé.

→ prévoir un cheminement au sol et une zone 20 de rencontre sur ce secteur. Reprendre la rampe d'accès à la salle E. Dubois. Le changement des lampadaires se fera dans le cadre du remplacement des lampes au mercure.

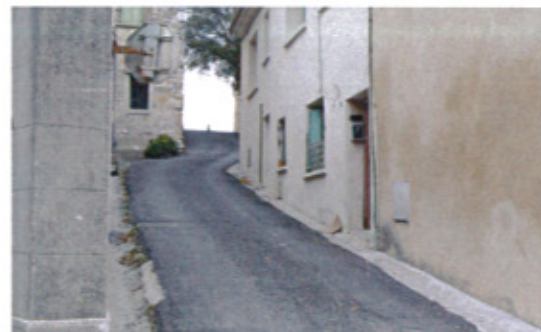
La Rue de l'Eglise a une pente non conforme et aucun cheminement.

→ La Rue de l'église et tous les autres accès à la Place de l'Eglise sont irrémédiablement inaccessibles, mais il peut être prévu une main courante et 2 bancs.

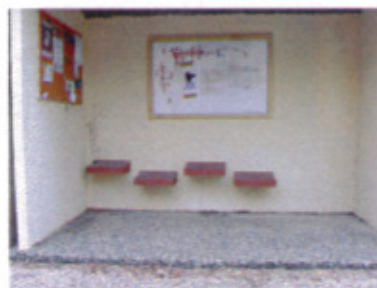
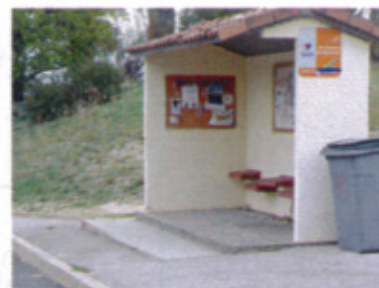
Les 2 abris-bus sont sur la Route de Prades où circulent les transports en commun. Aucun d'eux n'est accessible en raison d'une ou plusieurs marches.

→ **enjeu modéré**: celui de la partie basse peut être doté d'un seuil conforme

→ **enjeux forts** : celui de la partie haute doit être décalé dans le sol et le sol lui même doit être aplani.

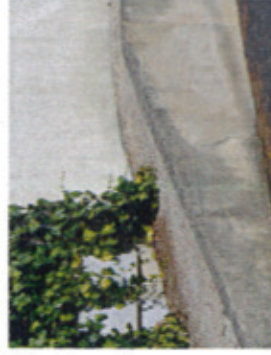
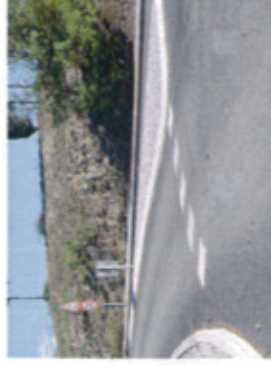
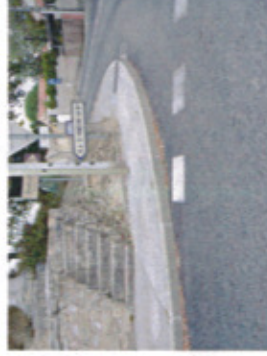
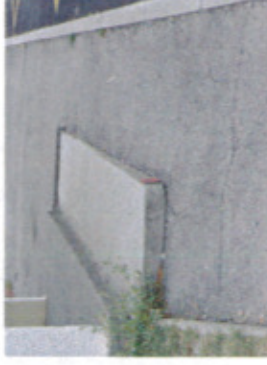
# Cheminement N°1

→ Partie basse : Le trottoir est aux normes (en gravillons) jusqu'au N° 260 où la pente est excessive, puis le long du tennis le trottoir est trop étroit (95 cm)

A noter que les bacs à fleurs empiètent sur la largeur du trottoir mais celle-ci reste conforme.

→ Rond Point dans le sens des aiguilles d'une montre : le bateau ne permet pas de traverser la Rue du Petit Bois et pas de bateaux pour remonter vers la Route de Prades. Les trottoirs sont suffisamment larges mais le sol est dégradé.

→ **Partie haute** : le panneau ancien rétrécit excessivement le trottoir et idem pour une marche au niveau l'abri bus ( voir rubrique Transports en commun). Après la sortie du Puech, le bateau n'est pas au bon niveau, enfin présence de figuiers de barbarie empiétant sur le trottoir. Dans l'ensemble le trottoir a la bonne largeur et est de bonne qualité. L'accès à l'esplanade est à signaler.

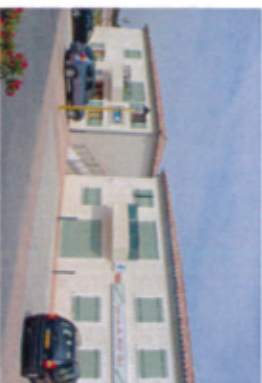
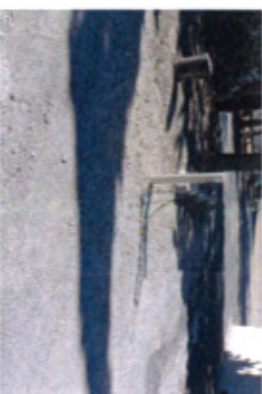
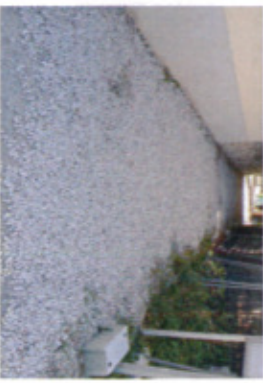
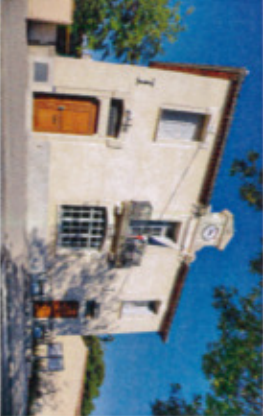
| Cheminement N°2 | Photos | Constat |
|---|---|---|
| <p>Rue des Ecoles depuis le Rond Point jusqu'à la Rue des Aires. Il comprend : la Rue du Petit Bois devant les commerces, l'accès Place aux Jeunes et l'impasse Noël Galibert</p> | | <p>→ cheminement principal : le trottoir a une pente excessive (8,5%) de part et d'autre de la Place aux Jeunes, puis l'accès au trottoir est gêné par un poteau et peu visible en raison de l'absence de signalisation. Les voitures empiètent sur le trottoir, dont la largeur est insuffisante ( 110cm). Ensuite, il n'existe plus de cheminement depuis la Mairie jusqu'à la Rue des Aires.</p> <p>→ artère N°1 – Desserte Place aux Jeunes : La chaîne de l'école empêche le passage des piétons et le sol est chaotique, mais plat. La rampe d'accès à la salle polyvalente a trop de pente (21%).</p> <p>→ artère N°2 – impasse Noël Galibert : Le sol est plat mais en tout-venant. Avant le portail il y a une pente non conforme (12,7%) mais qui peut être contournée à condition de remplacer le portillon par un de largeur conforme ( il faudra casser 60 cm de mur).</p> |

| Cheminement N°2 | Photos | Constat |
|---|---|---|
| | <p>Le gabarit minimum du mobilier doit croiser ou être tangent à l'enveloppe pyramidale de l'abaque de détection défini par les textes afin d'être détectable à la canne. Ainsi, au-dessous de 0,80 m de côté, la hauteur à respecter augmente à mesure que la largeur de la base diminue, selon les dimensions intermédiaires lues sur l'abaque ; le mobilier « s'élève ».</p> | <p>→ cheminement principal :</p> <p><b>enjeux forts</b> : reprendre la pente et le revêtement du trottoir, supprimer le poteau gênant , élargir le trottoir. <b>les enjeux faibles</b> : Signaler l'accès au boudrome et à l'esplanade.</p> <p><b>enjeux forts</b> Dans la cadre de la réfection du secteur, la Commune peut mettre tous les cheminements de niveau et établir une zone 20 de rencontre. Le cheminement piéton peut être alors balisé par des plots jusqu'à la Rue des Aires.</p> <p>→ artère N°1 – <b>enjeu modéré</b> remplacer la chaîne par une grille adaptée à la fois au passage des piétons et des camions du service technique, reprendre le revêtement. <b>enjeux faibles</b> : marquer au sol un cheminement pour l'école et le local jeunes, reprendre les pentes ( Salle Polyvalente, local jeunes).</p> <p>→ artère N°2 - impasse Galibert : <b>enjeux forts</b> reprendre le revêtement et aménager le fond de l'impasse. <b>enjeu modéré</b> :remplacer le portillon .</p> |

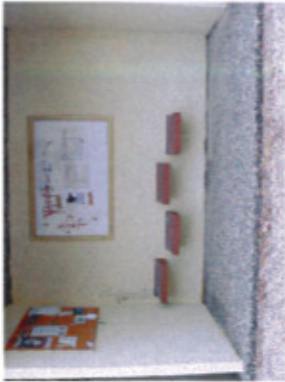
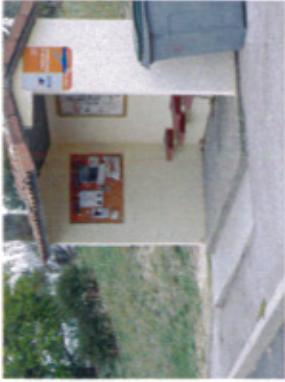
# Fiche Transports en commun

→ Les 2 abris-bus sont sur la Route de Prades où circulent les transports en commun. Aucun d'eux n'est accessible en raison d'une ou plusieurs marches.
