# Etat des ressources en eaux souterraines - Situation début septembre 2023

# Réseau départemental de suivi piézométrique des eaux souterraines

Bulletin n°9 Septembre 2023

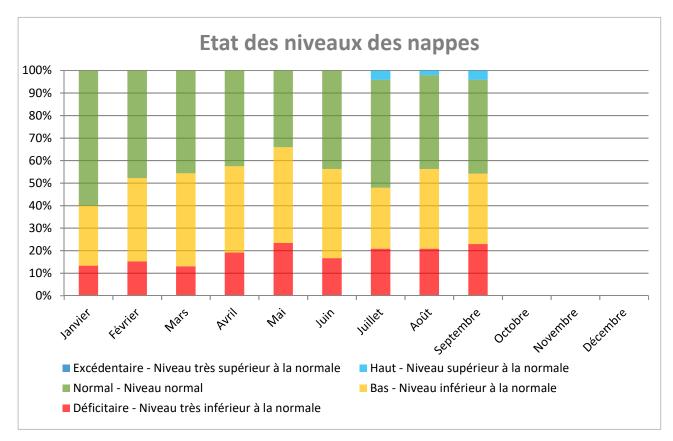
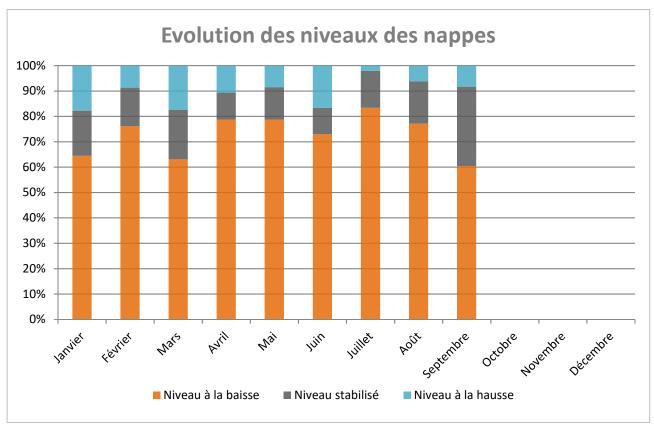
Bulletin mensuel de suivi de l'état et de l'évolution des niveaux des nappes d'eaux souterraines Représentation statistique en début de mois des données figurant sur les cartes mensuelles
