Etude du frêne remarquable de Saint Vincent de Barbeyrargues

Nous avons été contacté par la Mairie de Saint Vincent de Barbeyrargues pour une intervention sur le grand frêne du village. La demande était une étude de l'état mécanique de ce vieil arbre suite à plusieurs casses de petites branches, ainsi qu'une suppression du bois mort et une taille d'adaptation pour le gabarit routier. L'intervention a eu lieu le 07 mai 2021.

Fiche synthétique de suivi	
Date : 07/05/2021	Techniciens Arboristes: Sophie Valat (Sophie Elagage)/Guillaume Patry (Arbovar)
Station Ville : St Vincent de Barbeyrargues Client : Mairie Téléphone : Mail :	L' arbre : <i>Fraxinus excelsior</i> (Frêne commun)
Description Hauteur : 17 m Stade de développement : mature Pédologie : bitume et sol naturel Forme: semi-libre (ancienne tête de chat délaissé depuis 19 ans) Remarques :	Diamètre : 115 cm
Echelle DIA (voir annexe) : Etat Physiologique : A Etat mécanique : C	Durée de maintien : 15 ans et +
Observations (détails dans la suite de l'étude) -Présence de <u>polypore</u> hérissé sur tronc et charpentières -Dégradation du tronc avec un bourrelet adaptatif peu actif. -Cavités et nécroses importantes sur les charpenti

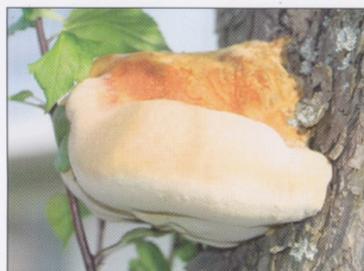
Surface piléique: faiblement ondulée-bosselée, lisse puis mate, feutrée par la présence de touffes d'hyphes agglutinées

Pourriture: induit une pourriture blanche fibreuse

le polypore hérissé s'observe dans la partie épigée des arbres. Ce champignon saprophyte s'installe dans le bois de cœur à la faveur d'une blessure importante.

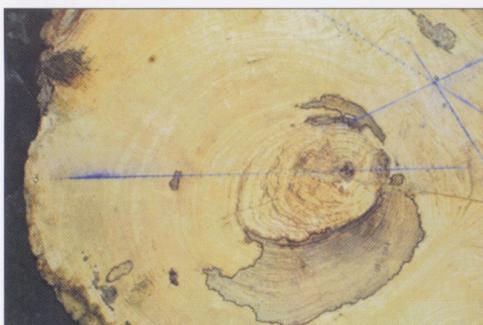
Il semble posséder un certain pouvoir parasite lui permettant de perturber l'élaboration du cal de recouvrement de la plaie laissant apparaître dans sa partie centrale, une plaque d'aubier noirci et partiellement dégradé.

Il s'ensuit alors une zone chancreuse. Sa progression dans le bois sain est modérée. Sur les platanes notamment, la compartimentation de l'altération est particulièrement remarquable

le champignon est particulièrement redouté sur les frênes et les sophoras. La décision d'abattre ou de maintenir un sujet infecté dépendra des résultats obtenus lors des mesures au pénétromètre ainsi que de l'observation de l'état de vitalité du cal de recouvrement.

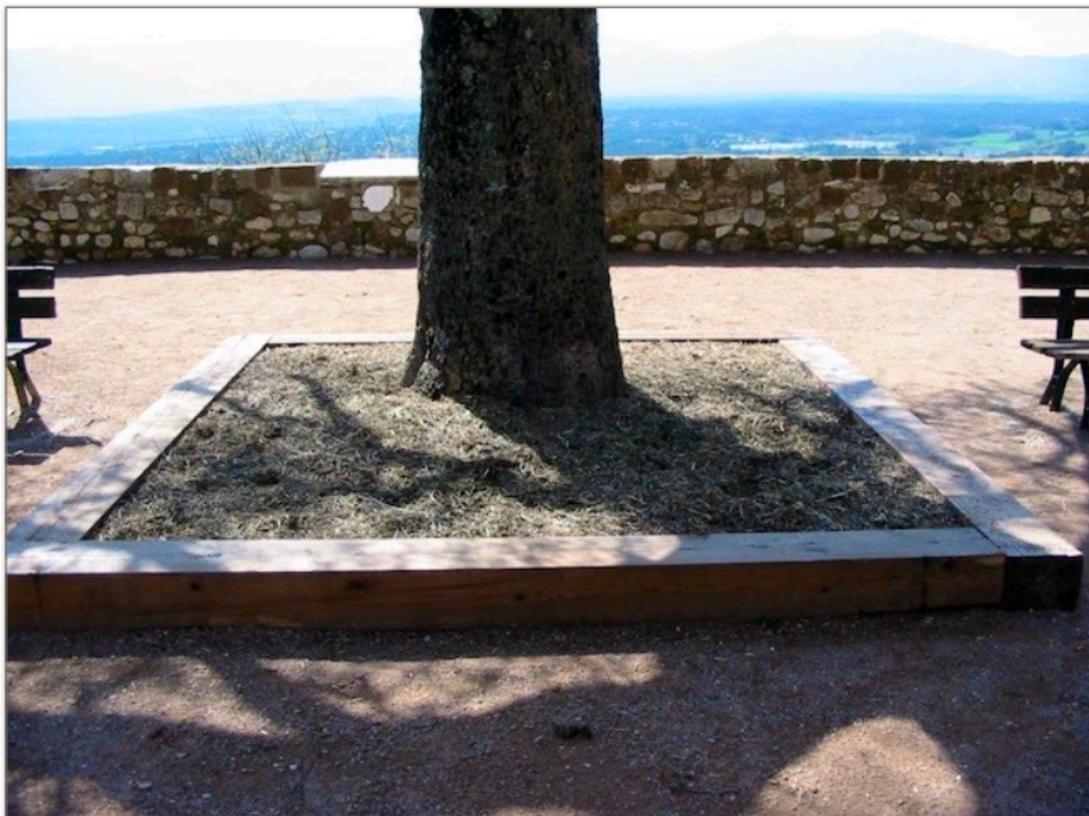
Fig 23, exemple d'installation urbaine sobre accompagnée d'un mulching , Cagnet des maures (83).
